## DIAGNÓSTICO DOS IMPACTOS AMBIENTAIS NA BACIA HIDROGRÁFICA DO RIACHO INHAMUM EM CAXIAS – MA

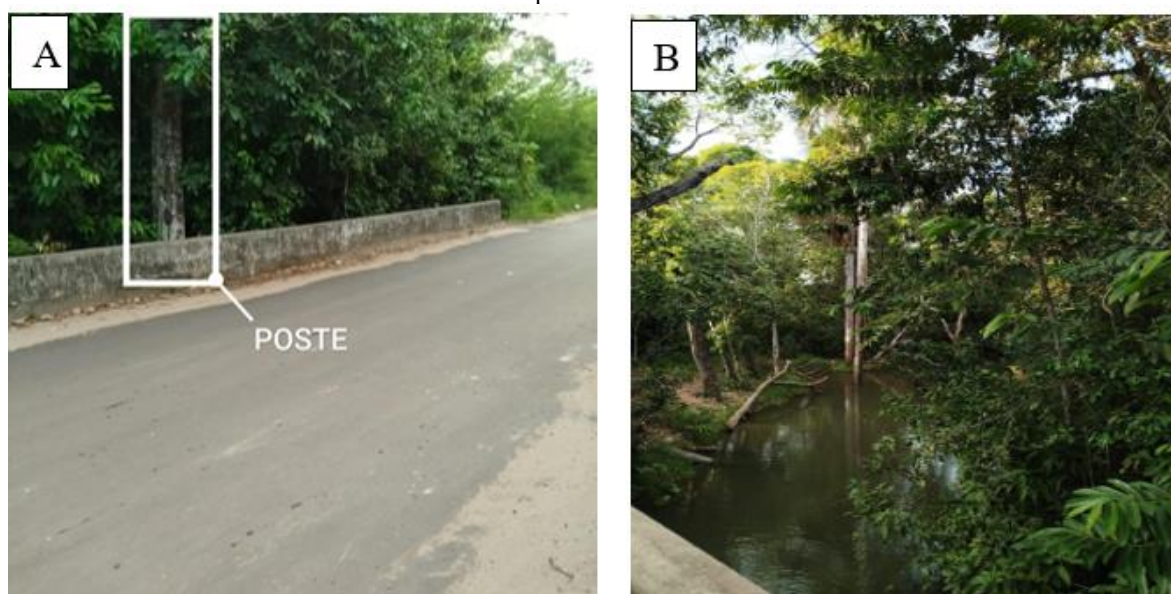
Figura 3 - A: Ponte sobre o riacho Inhamum, em trecho conhecido como Cantinho do Céu; B: Vegetação de mata ciliar preservada.

O trecho do riacho Inhamum, o qual é popularmente denominado Cantinho do Céu, conforme a figura 3 acima destacando imagens A e B está situada dentro do perímetro urbano, onde observa-se a presença de uma mata ciliar parcialmente preservada. Contudo, são evidentes as intervenções antrópicas, tais como a construção de uma ponte sobre o curso d'água e a instalação de um poste da rede elétrica diretamente no leito do canal.

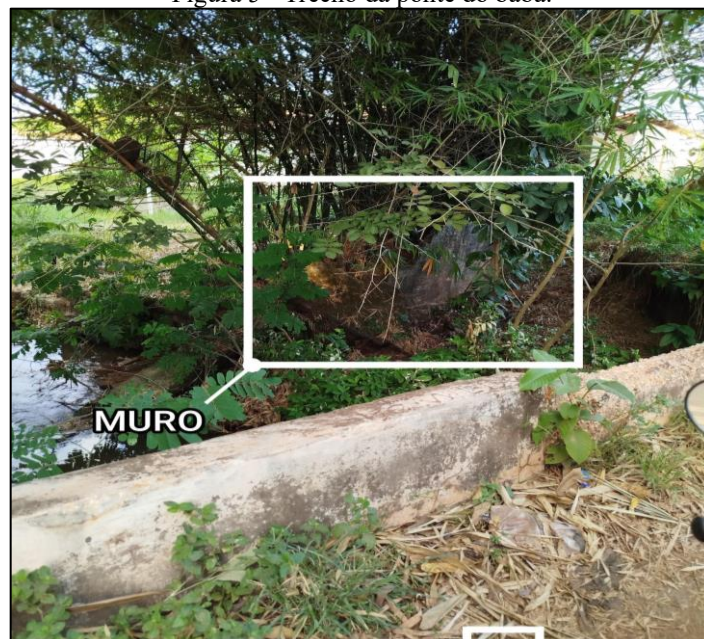
Figura 5 - Trecho da ponte do babá.

No trecho analisado, da figura 5 observou-se a presença de uma estrutura cuja edificação acabou sendo comprometida em decorrência do desgaste de sua base provocado pela ação da correnteza do riacho. Como resultado, a estrutura desabou, vindo a cair no leito do curso d'água e ocasionando uma obstrução parcial do canal.

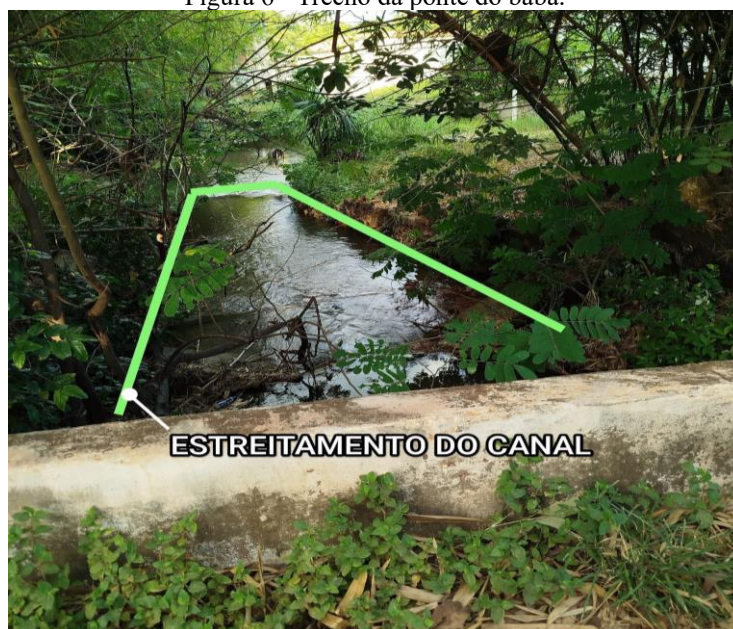
Figura 6 - Trecho da ponte do babá.

Além disso, foi possível perceber a ausência de vegetação ciliar ao longo desse segmento, o que agrava ainda mais os processos de degradação ambiental na área. Já na figura 6, observa-se o estreitamento artificial do leito do riacho, resultado da tentativa de canalização do fluxo de água.

Observa-se a presença de galhos de bambu acumulados, formando uma pequena barragem natural, que pode represar a água e aumentar o risco de transbordamentos. Desse modo, a intervenção humana sem

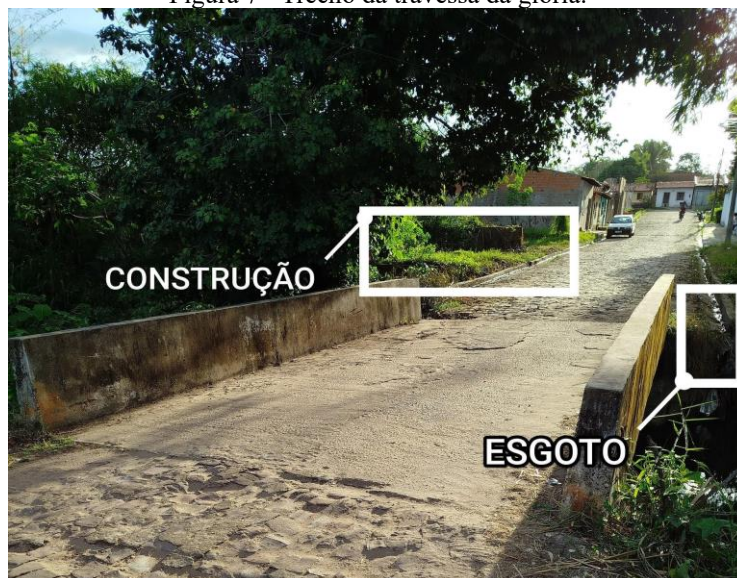
Figura 7 - Trecho da travessa da glória.

planejamento técnico é evidente neste cenário. A figura 7 mostra a construção de uma nova edificação muito próxima à margem do riacho, além do lançamento visível de esgoto sem qualquer tratamento.

Nota-se que o processo de urbanização irregular, ao suprimir as árvores remanescentes da mata ciliar, contribui diretamente para a degradação ambiental e para o comprometimento da qualidade da água. A área é usada como espaço de expansão urbana sem controle ambiental, o que demonstra falhas na fiscalização municipal. Em vários trechos da bacia é possível perceber, a presença de resíduos sólidos dentro do canal, especialmente plásticos e dejetos orgânicos, como fezes humanas. Isso indica um processo contínuo de poluição, que transforma o riacho em uma vala a céu aberto (Figura 8). Com isso, a qualidade da água encontra-se comprometida, afetando o ecossistema aquático e a população que, eventualmente, utiliza essa água para consumo ou recreação.

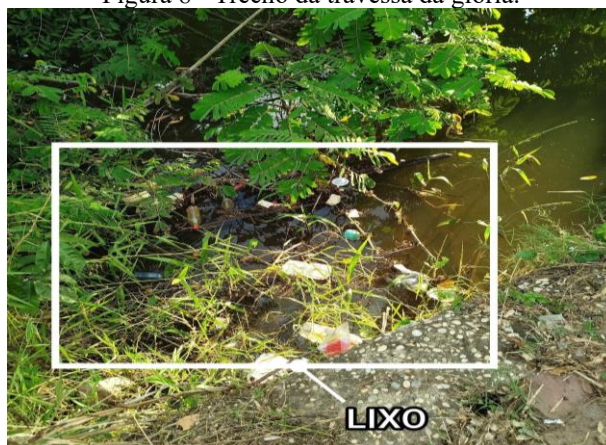
Figura 8 - Trecho da travessa da glória.

A falta de políticas de educação ambiental e infraestrutura de saneamento básico é portanto alarmante, tendo em vista que, resíduos como sacolas plásticas e embalagens de produtos de limpeza, descartados diretamente no riacho por lavadores de roupas, são fontes significativas de contaminação hídrica (Santos et al., 2015).

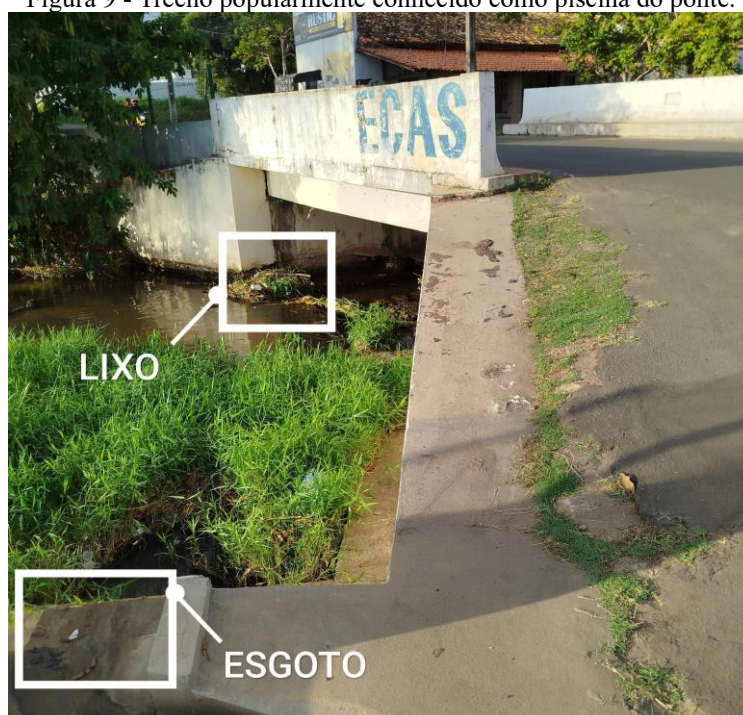
Figura 9 - Trecho popularmente conhecido como piscina do ponte.

O trecho apresentado é, dentre todos, o mais conhecido no município, pois abriga uma represa denominada "Piscina do Ponte". Foi possível identificar a presença de resíduos sólidos e uma grande quantidade de esgoto sendo despejada diretamente no riacho. Observa-se que grande parte da vegetação ciliar dessa área foi suprimida, e as margens foram impermeabilizadas com concreto e asfalto, o que dificulta a infiltração da água da chuva. Essa impermeabilização aumenta a força de arraste da água pluvial, contribuindo para o transporte de resíduos descartados inadequadamente nas vias públicas, em vez de em recipientes apropriados para o descarte do resíduo. Em contrapartida, o trecho da figura 10, observa-se uma maior presença de vegetação nativa, o que sugere uma área menos impactada.

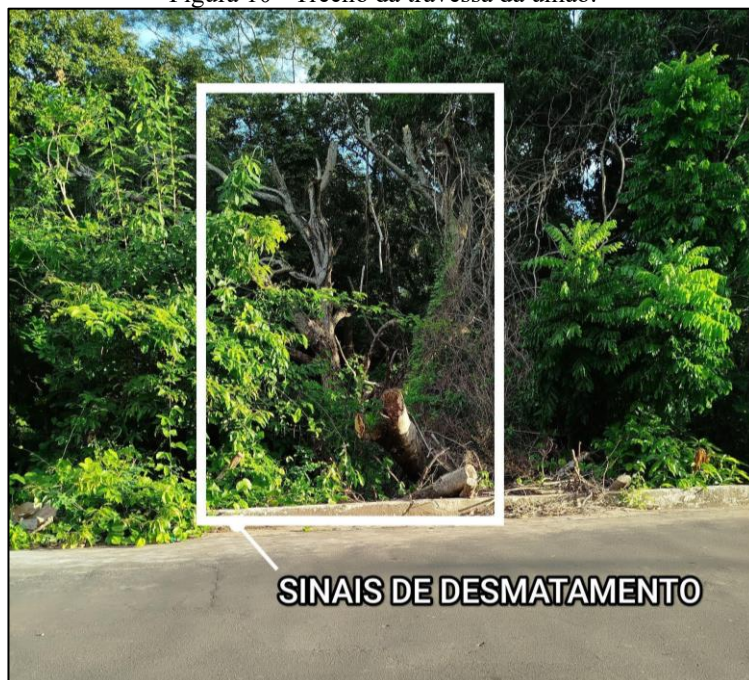
Figura 10 - Trecho da travessa da união.

Nota-se, no entanto, que a imagem revela o corte de uma árvore de médio a grande porte, evidenciando a continuidade da intervenção humana. Há também sinais claros de assoreamento nas margens do riacho, resultante do carreamento de sedimentos causado pela falta de cobertura vegetal. O contraste entre a vegetação presente e os impactos negativos indica um estágio de transição entre conservação e degradação. Nesse contexto, a figura 11 que destaca o mesmo trecho, confirma os indícios de interferência humana e degradação.

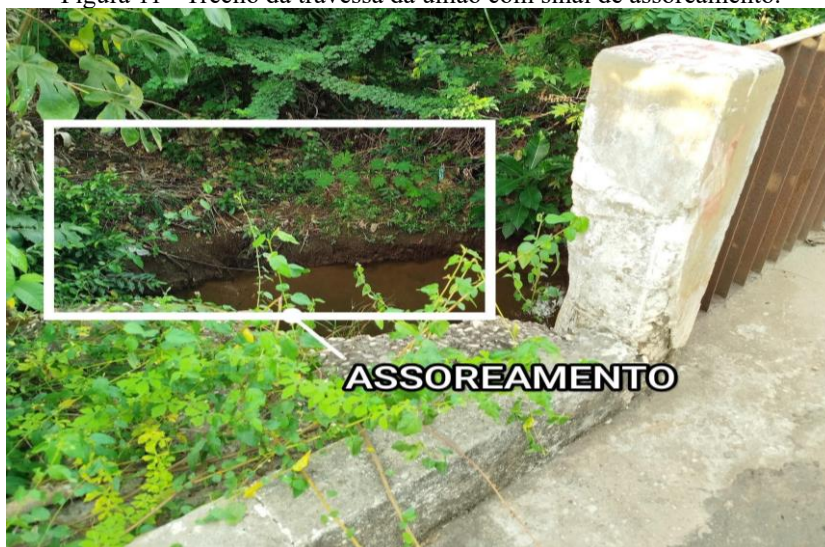
Figura 11 - Trecho da travessa da união com sinais de assoreamento.

A figura 11 confirma os indícios de interferência humana e degradação apresentados na figura anterior. A vegetação ainda resistente mostra que há potencial para recuperação ecológica, desde que ações de preservação e reflorestamento sejam implementadas. Entretanto, a presença de material sedimentar acumulado nas margens alerta para a necessidade de intervenção, visando conter o avanço do assoreamento e restaurar a funcionalidade ecológica do riacho.

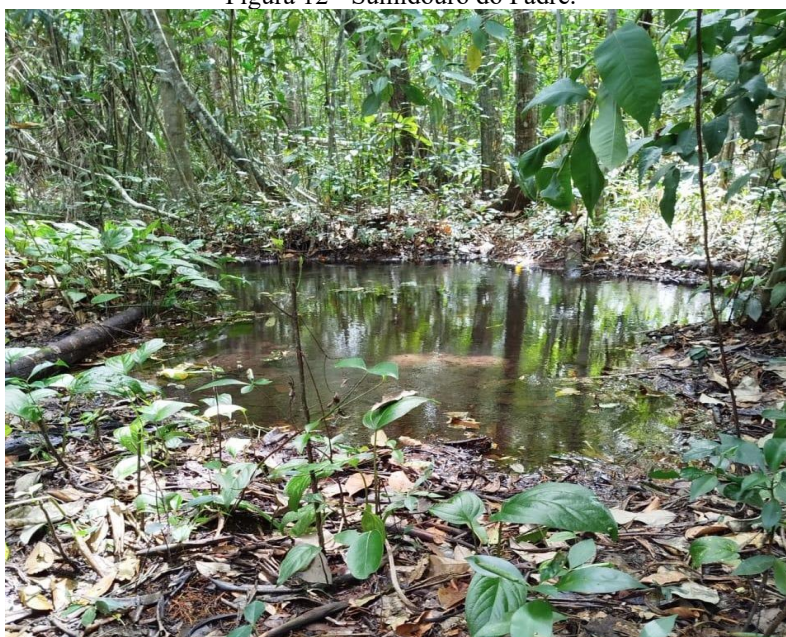
Figura 12 - Sumidouro do Padre.

Como dito anteriormente, embora a área em estudo apresente trechos bem preservados, também possui em sua área sinais de intervenções antrópicas. A Figura 12 exemplifica um trecho da área da bacia bem preservado. O local é conhecido como Sumidouro do Padre, acessível por trilhas na unidade de conservação.

Este ambiente apresenta significativa integridade ambiental, com a vegetação ciliar bem conservada, recursos hídricos de elevada qualidade reportando a uma área de nascente, caracterizados por águas límpidas e fluxo contínuo, sem a presença de barreiras antrópicas que comprometam a dinâmica natural da água. Já a figura 13, por sua vez, apresenta uma lagoa formada nas proximidades da trilha do Alambique.

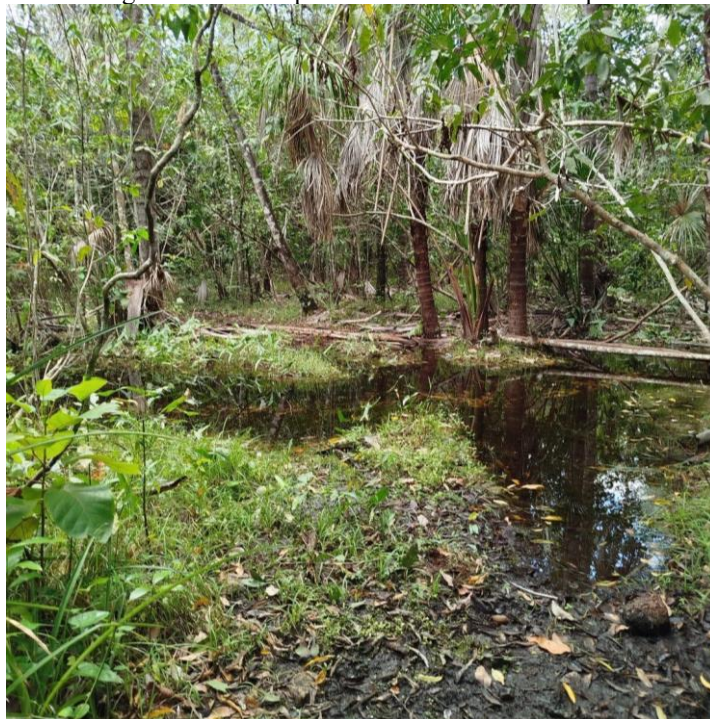
Figura 13 - Ponto próximo a trilha do alambique.

Nesse ponto, já é possível identificar evidências de intervenção antrópica, tendo em vista que, nas imediações, existia o funcionamento de um alambique, o que por sua vez demonstra impactos negativos diretamente no solo e nos recursos hídricos. Apesar dessa intervenção, a vegetação de mata ciliar permanece preservada, observando-se apenas alguns troncos de árvores que, aparentemente, caíram de forma natural ao longo do tempo, mas que possivelmente podem estar associados a algum tipo de impacto negativo sofrido anteriormente, como corte seletivo, extração de madeira ou abertura de trilhas. A figura 14 apresenta uma fotografia das margens da Lagoa da Soledade, tendo sua localização mais próxima da MA-127.

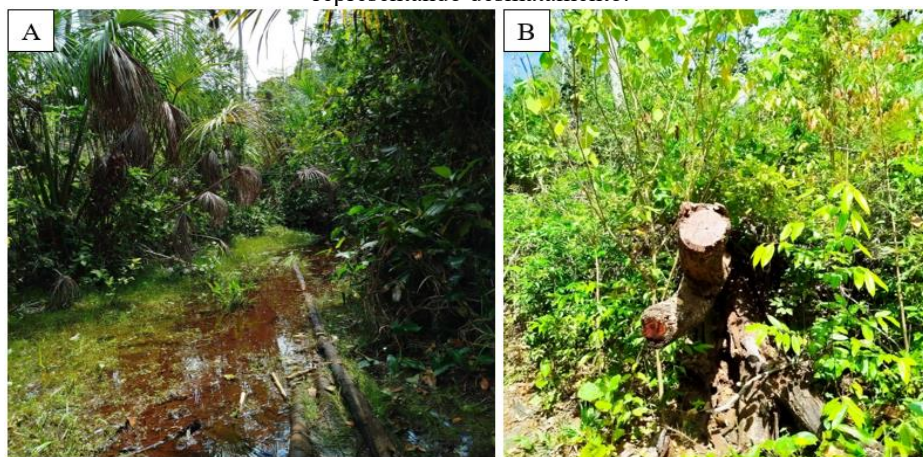
Figura 14 - Área às margens da lagoa da Soledade. (A): Mata ciliar aparentemente conservada. (B): Corte de árvore representando desmatamento.

Observa-se que a mata ciliar que circunda a lagoa mantém-se em excelente estado de conservação, caracterizando-se por uma vegetação densa, bem estruturada e com poucos sinais de intervenção antrópica direta. Por outro lado, observa-se um claro indicativo de intervenção humana sobre o ambiente (Figura 14B), representado por um tronco de árvore recentemente cortado. Também foi possível observar, no início da trilha da Lagoa do Padre (Figura 15), sinais de desmatamento advindos diretamente da ação do ser humano.

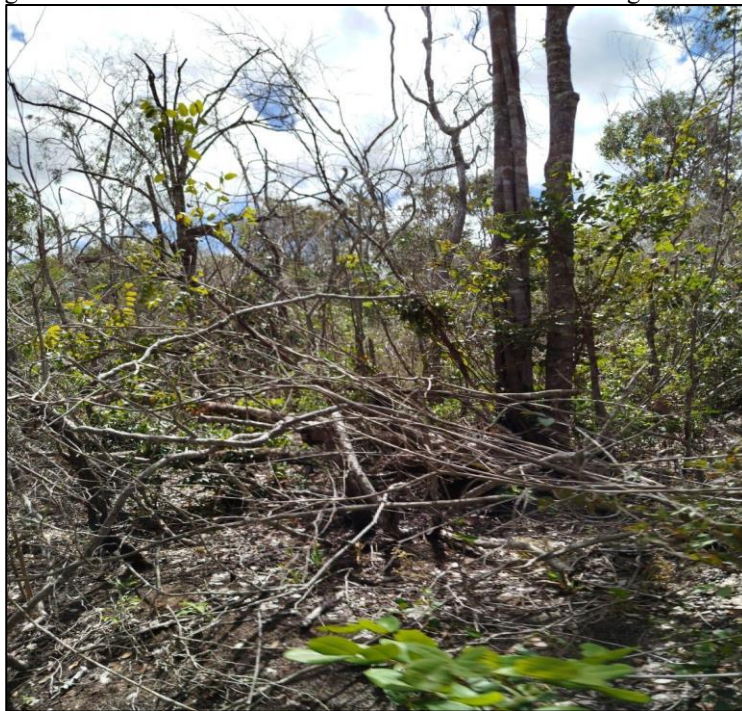
Figura 15 - Sinais de desmatamento no início da trilha da Lagoa do Padre.

O local apresenta evidentes sinais de desmatamento, caracterizados pela abertura de clareiras em meio à vegetação mais densa, resultado de intervenções antrópicas. Tais ações representam potenciais riscos à Área de Preservação Ambiental (APA), comprometendo o equilíbrio ecológico e a manutenção dos serviços ecossistêmicos.
