ARBORIZAÇÃO DE PRAÇAS PÚBLICAS URBANAS DE CAMPO MAIOR, PIAUÍ: QUANTIQUALIFICAÇÃO E RECOMENDAÇÕES

AFFORESTATION OF URBAN PUBLIC SQUARES OF CAMPO MAIOR, PIAUÍ: QUANTIFICATION, QUALIFICATION AND RECOMMENDATIONS

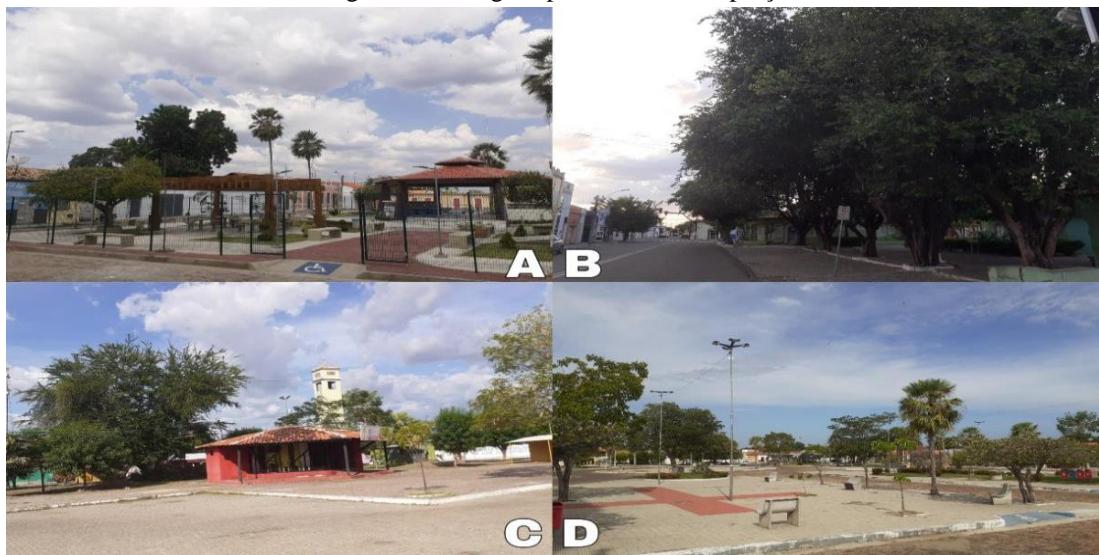
Figura 04 - Imagens panorâmicas das praças

Legenda: Rui Barbosa (A), Luis Miranda (B), Praça da Liberdade (C), Praça Bona Primo (D).
Autor: Benavenuto Santos.

Figura 04 A é possível observar a Praça Rui Barbosa que passou por uma recente revitalização de sua estrutura; Figura 04B visão panorâmica da Praça Luis Miranda; Figura 04C e 04D apresentam a Praça da Liberdade e Praça Bona Primo respectivamente.

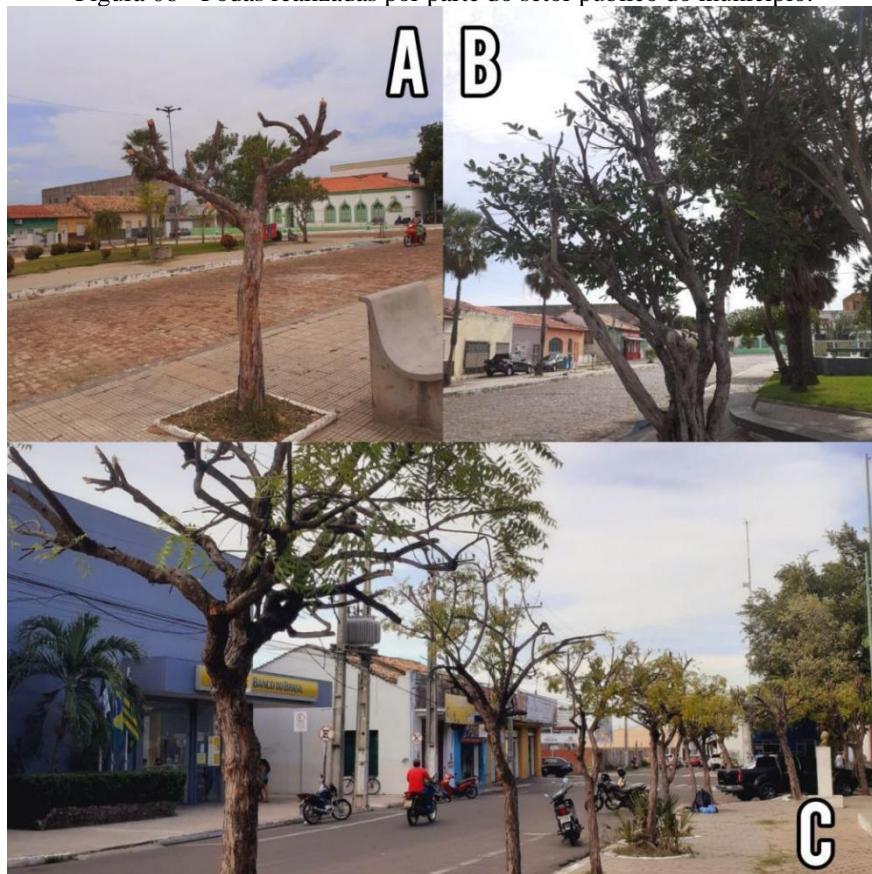
Figura 06 - Podas realizadas por parte do setor público do município.

A debilidade de um vegetal deve ser observada com mais frequência nos ambientes urbanos, pois caso ocorra podas mal realizadas pode exigir uma recuperação mais longa, expondo o tronco ao desenvolvimento de doenças, causando danos físicos que podem ser difícil reverter. E Segundo o Manual Técnico de Arborização Urbana de São Paulo, as podas de mudas plantadas deverão ser realizadas com a retirada dos ramos laterais da muda e remoção de galhos secos ou doentes, a poda de limpeza (SÃO PAULO, 2005; DE SOUSA NOBRE, 2021). A Figura 06 mostra imagens de resultados de podas que foram realizadas por parte da prefeitura de Campo Maior.

Legenda - Resultados de podas realizadas em espécies nas praças. Uma A. indica podada na Pç. Bona Primo (A); L. rigida na Pç. Bona Primo com seu galhos podados (B); Grupos de A. indica se recuperando de podas (C).

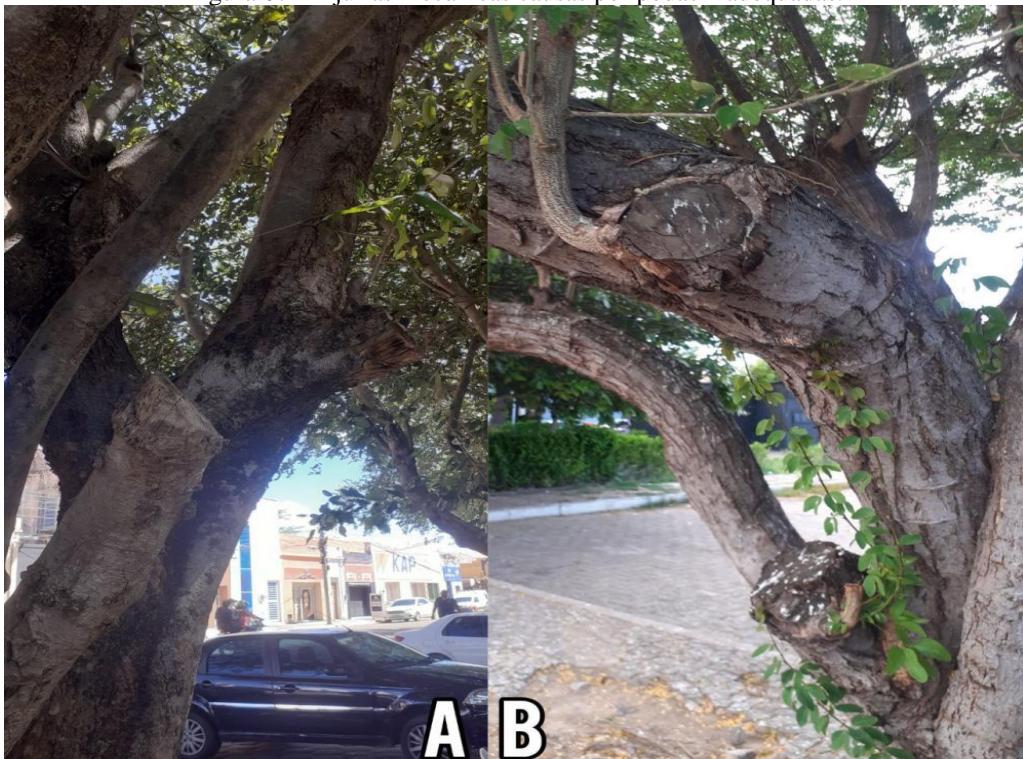
Figura 07 - Injúrias mecânicas causas por podas inadequadas.

Segundo GOMES et al. 2016 a má ou lenta cicatrização em troncos e galhos podem estar relacionada a podas inapropriadas que foram feitas, podendo causar problemas como injúrias, troncos ocos, entrada de patógenos e até mesmo deixando a árvore visualmente feia. (GOMES et al., 2016; DOS REIS SILVA et al., 2018). Na Figura 7 temos alguns exemplos encontrados nas praças.

Legenda - Espécies de *Licania rigida* (A) e *Pithecellobium dulce* (B) com injúrias provocadas por podas feitas. Autor: Benavenuto Santos.

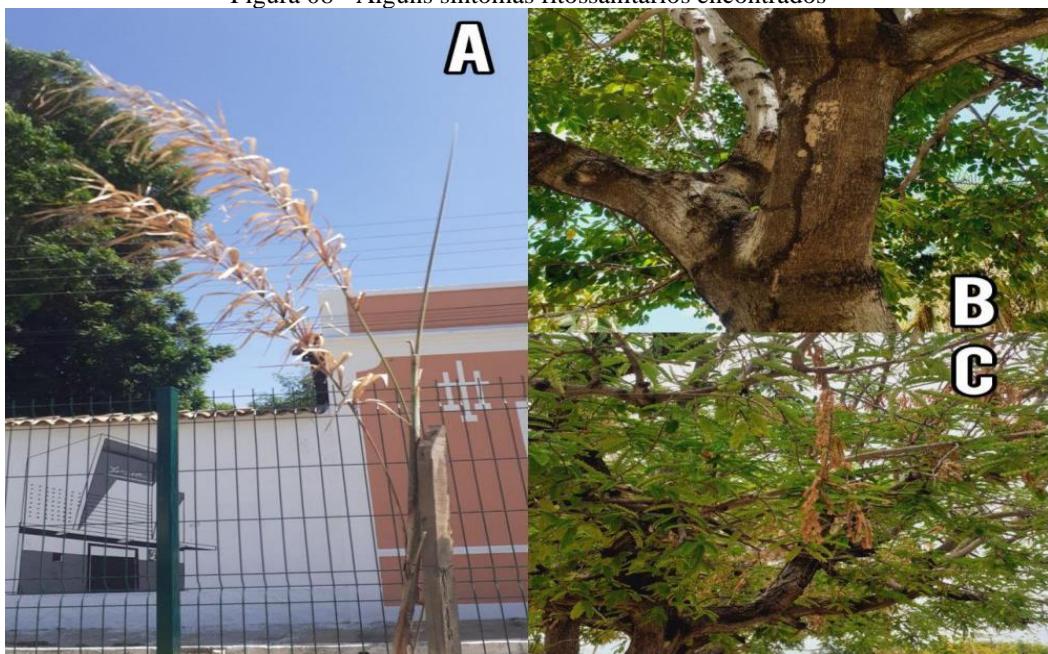
Figura 08 - Alguns sintomas fitossanitários encontrados

Um bom manejo fitossanitário adequado das espécies de árvores é essencial para a prevenir problemas fitossanitários, como os ataques de alguma praga que podem causar danos ou até mesmo dizimar uma grande quantidade de indivíduos que estão naquele local (SOUZA et al., 2014; DOS REIS SILVA et al., 2018). Na figura 08 é possível observar alguns sintomas encontrados em duas espécies.

Legenda - Inviduos das espécie S. romanzoffiana (A) e T. indica (C) com sintomas de doença foliar. Presença de cupins em uma H. heptaphyllus. Autor: Benavenuto Santos

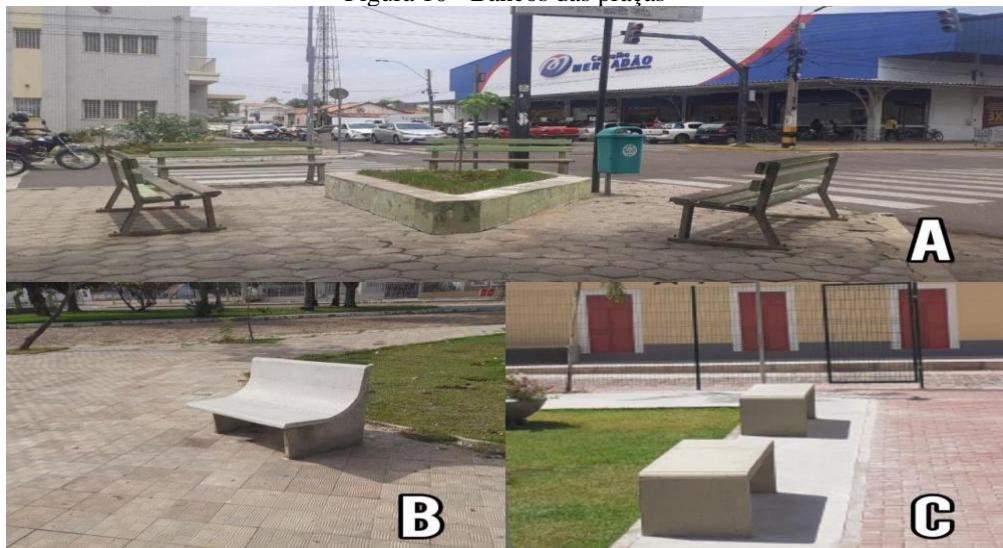
Figura 10 - Bancos das praças

Os bancos (Figura 10) na Na Praça da Liberdade foi total de 0, é a única praça das selecionadas que não apresentaram bancos. Praça Bona Primo e Praça Rui Barbosa são as praças com maior números de bancos, os bancos dessas duas praças são de concretos com capacidade para até duas pessoas adultas. Já os bancos da Praça Luis Miranda também foram 4, eles são feitos de madeira com suportes de metal, suas tinturas estão desbotadas fora isso com um bom estado de conservação.

Legenda - Tipos de bancos encontrados nas praças da Luis Miranda (10A), Bona Primo (10B) e Rui Barbosa (10C). Autor: Benavenuto Santos.

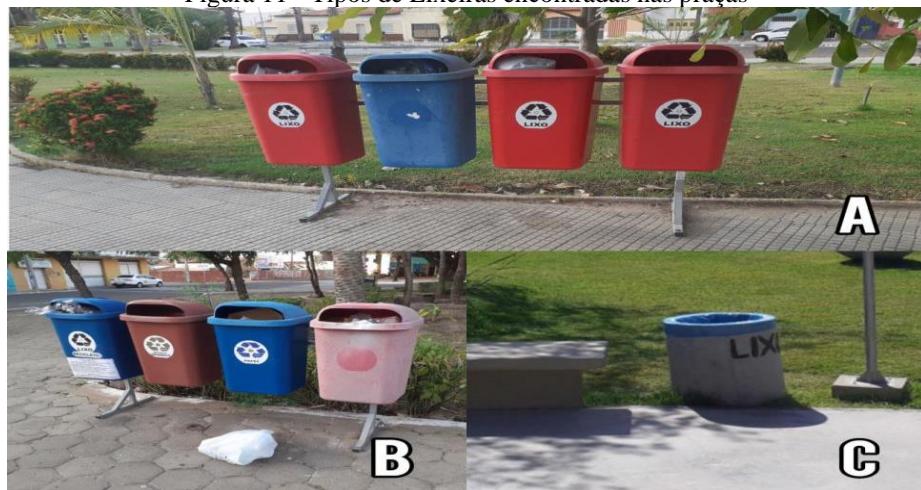
Figura 11 - Tipos de Lixeiras encontradas nas praças

Na questão de lixeiras (Figura 11) foram contadas em relação a “tambores”. A Praça Bona Primo é a praça que apresentou maior número de lixeiras com 18 no total, a maioria são de coleta seletiva feitas de material de plástico.

Legenda - Tipos de lixeiras encontrados nas praças. Kits de coleta seletiva na Luis Miranda (11A) e Bona Primo (11B) e lixeiras de cimentos na Rui Barbosa (11C).
Autor: Benavenuto Santos.

A Praça Rui Barbosa as lixeiras são de concreto com sacolas para coletar o material que não selecionado mas conseguem manter a demanda de lixos na praça. A Praça Luis Miranda e Pç, Liberdade Bona Primo diferente da praça comentada anteriormente, elas possuem apenas um kit de lixeiras de coleta seletiva que a maioria das vezes está cheio.

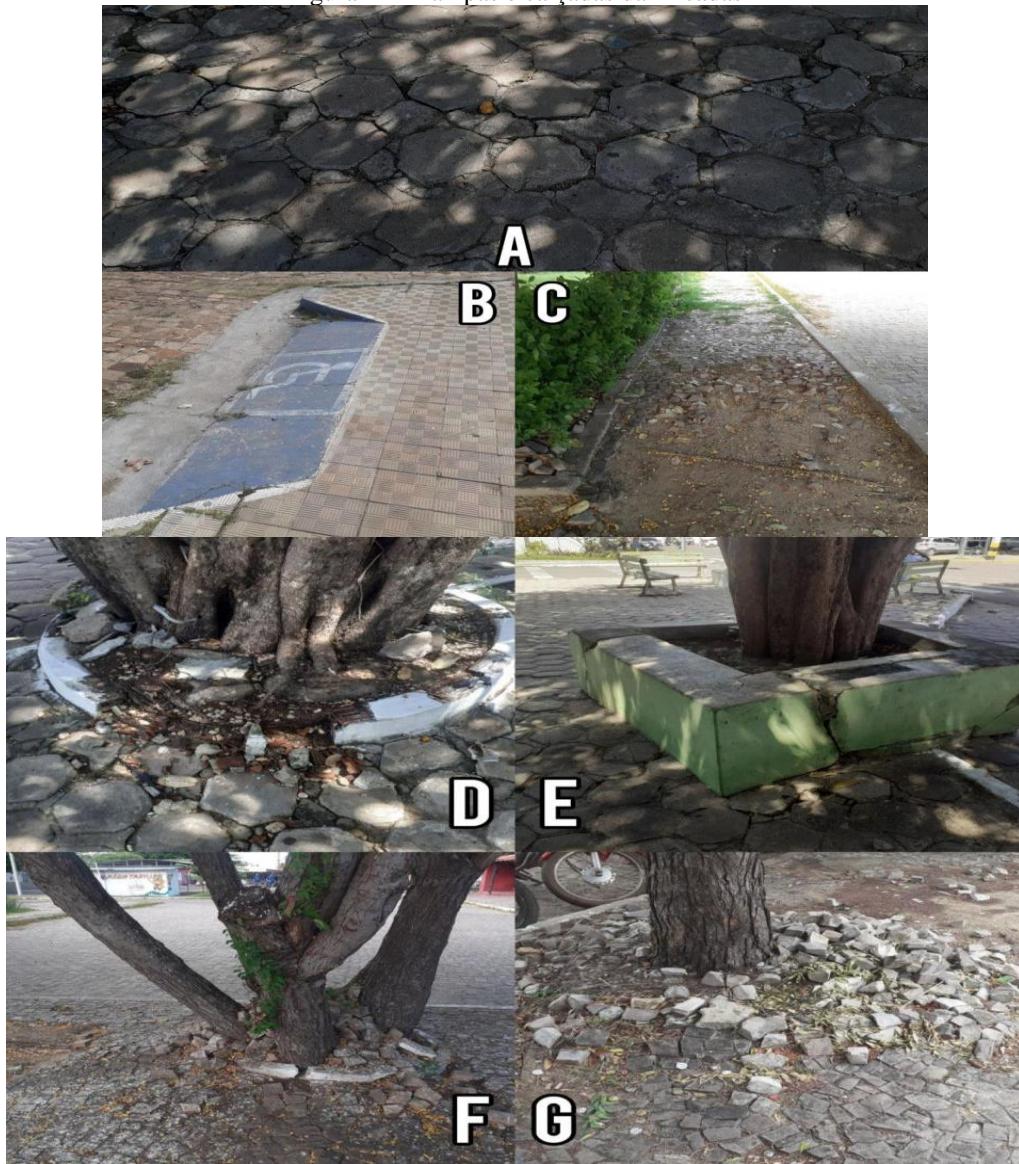
Figura 12 - Rampas e calçadas danificadas

As calçadas e rampas de acesso para pessoas com deficiência na maior parte das praças estão em estado precário, muitas estão com rachadura ou elevações provocadas por raízes, bem como muitas exemplos de árvores que estão com seus canteiros que também estão com rachaduras provocadas pelas raízes (Figura 12).

Legenda - Imagens de calçadas danificadas - 12 A e C; Rampas de acesso danificadas com rachaduras - 12 B; Canteiros danificados - 12 D,E,F,G). Autor: Benavenuto Santos.

Franco (1993) corrobora com Schuch ao afirmar que árvores que possuem raízes superficiais devem ser plantadas em locais onde não há a possibilidade de suas raízes danificarem a estrutura urbana (DAS NEVES SILVA et al. 2021; SCHUCH, 2006)

- Um plano de manejo para a manutenção de raízes e podas adequadas para impedir conflitos com a área como a iluminação;
- A substituições de espécies que estão com estados fitossanitários inadequados por espécies nativas e frutíferas;
- Priorizar o plantio de mudas de espécies nativas e frutíferas;
- A adição de refletores e luminárias de espeto nos pontos mais escuros das praças (Figura 19).

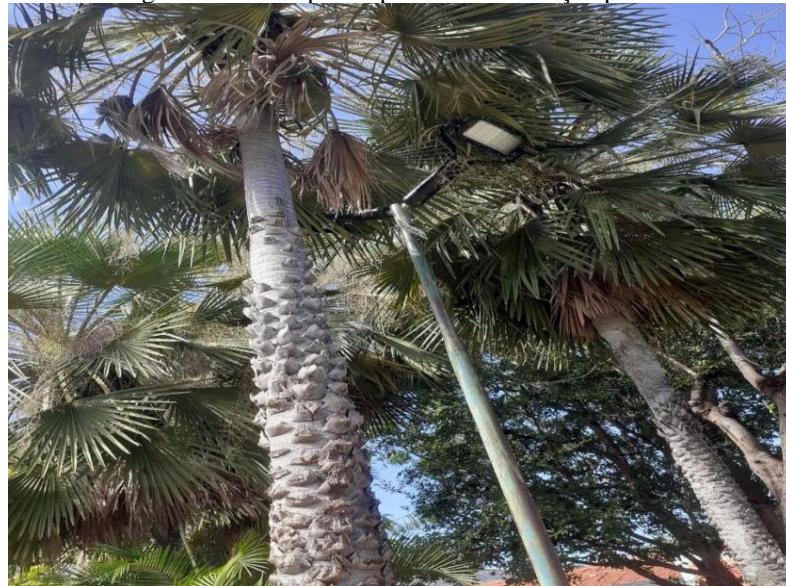
Figura 13 - Exemplo de ponto de iluminação publica

Na questão de iluminação a praça Rui Barbosa tem seu destaque, é a praça com maior quantidade nesse requisito, são 32 pontos de luz (postes, refletores, luminarias) bem conservados. Logo em segunda vem a Pç. Bona primo com 18 pontos. A Praça Luis Miranda e Pç. Da Liberdade que apresentaram apenas 5 pontos de publica, a iluminação não é muito boa, tem pontos escuros na área da praça.

Legenda - Poste na Pç. Luis Miranda próximo de copas de árvores.

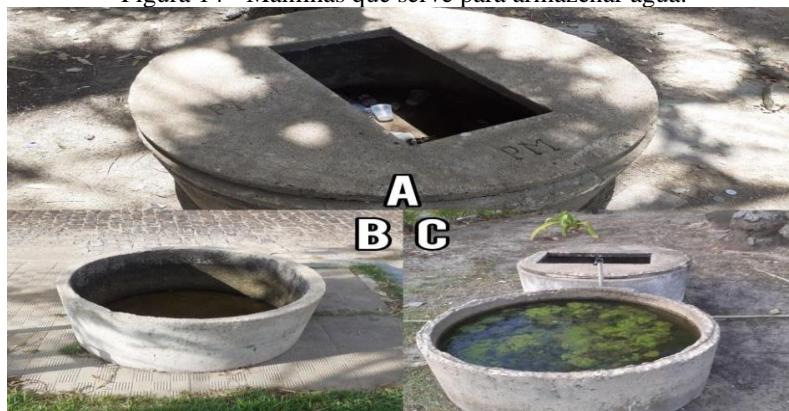
Figura 14 - Manilhas que serve para armazenar água.

Nas praças foram encontradas manilhas (Figura 14 A, B e C) para ajudar na manutenção do jardins, elas são feitas de concreto, mas muitas não possuem tampas e servem para deposito de lixo quando estão sem água.

- Educação ambiental para população em relação à lixos e importância das áreas verdes na cidade; Placas educativas de incentivação a conservar o espaço e identificação das espécies;- Visando a saúde pública, á recomendação de tampar as manilhas com tampas (Figura 21) ou telas, esses recipientes ficam com água para molhar as plantas e podem ser foco de vetores que transmitem doenças.

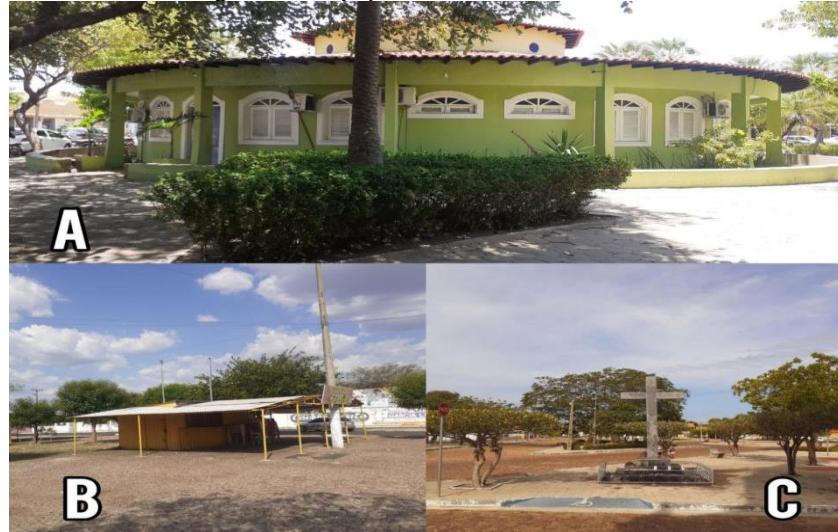
Figura 15 - Equipamentos urbanos característicos

Alguns equipamentos são característicos de uma determinada praça por exemplo: O complexo administrativo do município que fica na Pç. Luis Miranda ou como é conhecida Praça da Prefeitura (Figura 16A); Os trailers na Pç da Liberdade que é ponto de alimentação (Figura 16B); Cruzeiro na Praça Bona Primo que é uma praça para eventos religiosos católicos (Figura 15C).

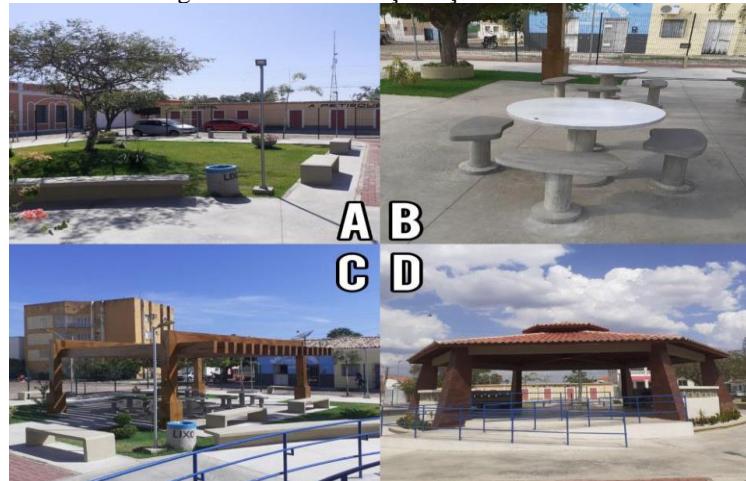
Figura 16 - Revitalização Pç. Rui Barbosa

A Praça Rui Barbosa foi revitalizada em agosto de 2022 no dia do aniversário da cidade recebendo estruturas novas e acessíveis para todos usufruir dela Figura 16. Seus bancos e lixeiras são de concreto (Figura 16 A e B). Essa praça é a única praça da cidade que possui coreto que é utilizado para mini shows (Figura 16 D) e pergolado que é usada para socialização por conta dos bancos que tem abaixo dele (Figura 16 C).

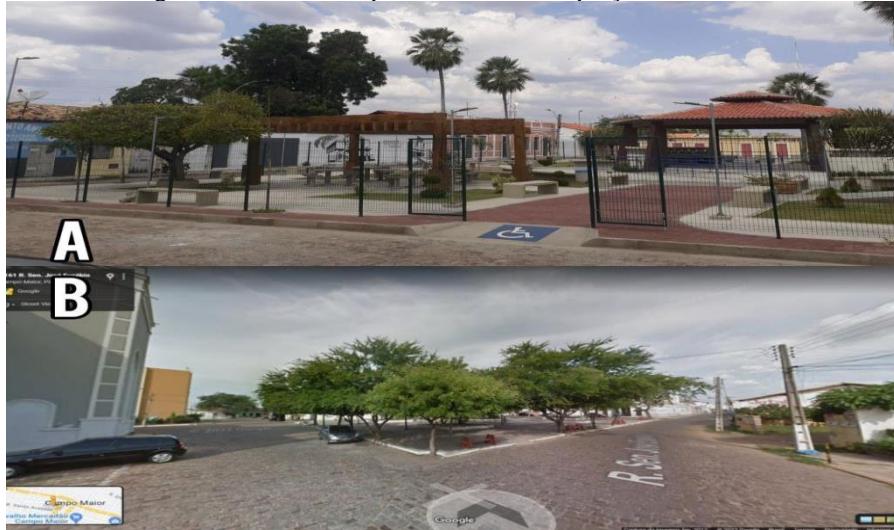
Figura 17 - Antes e depois da reforma da praça Rui Barbosa

A análise dos equipamentos urbanos presentes nas praças amostradas demonstrou que a Praça Rui Barbosa encontra-se, hoje, com melhores condições de equipamentos, tendo em vista que passou por reformas recentes que priorizou a melhoria dos equipamentos públicos em detrimento da vegetação (Figura 17).

Legenda - Figura 17 A: Imagem da praça depois da revitalização; Figura 17 B foto retirada do Google Maps da praça antes da reforma. Google Maps, acessado em 09 jun. 2022.

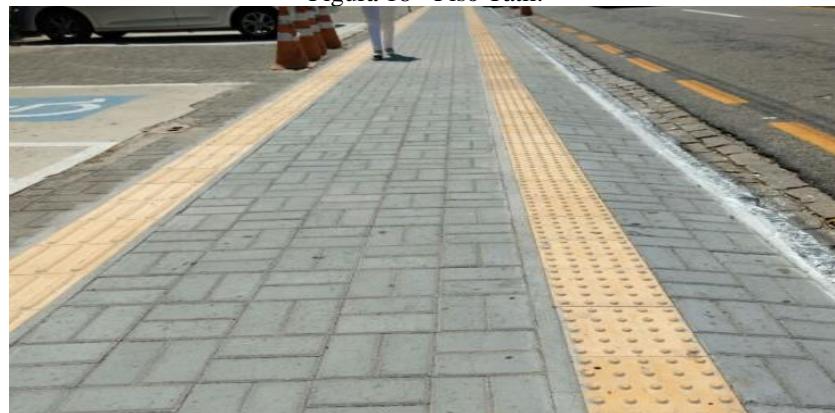
Figura 18 - Piso Tátil.

Legenda - Exemplo de pisos tátil á ser adicionado nas praças.

Dentre as recomendações de maior urgência para a revitalização das praças, destacam-se: - A recuperação das calçadas e rampas das praças que estão danificadas podendo dificultar a locomoção das pessoas. Acrescentando também pisos tátil (Figura 18) para melhorar a acessibilidade das praças, a única que possui esse piso é a Praça Rui Barbosa;

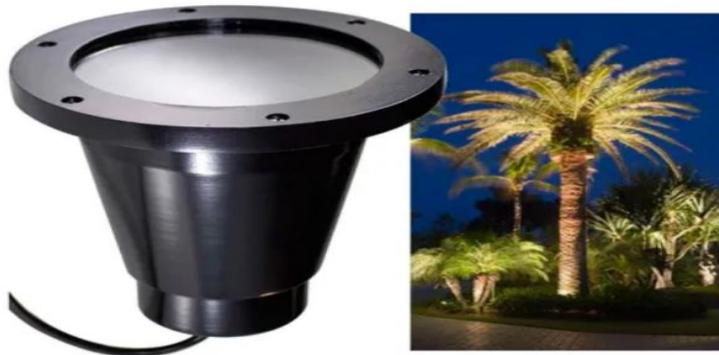
Figura 19 - Embutido Solo Refletor P/ Lâmpada.

Legenda: Exemplo de refletor encontrado na em loja na internet que pode ajudar nos pontos escuros das praças.

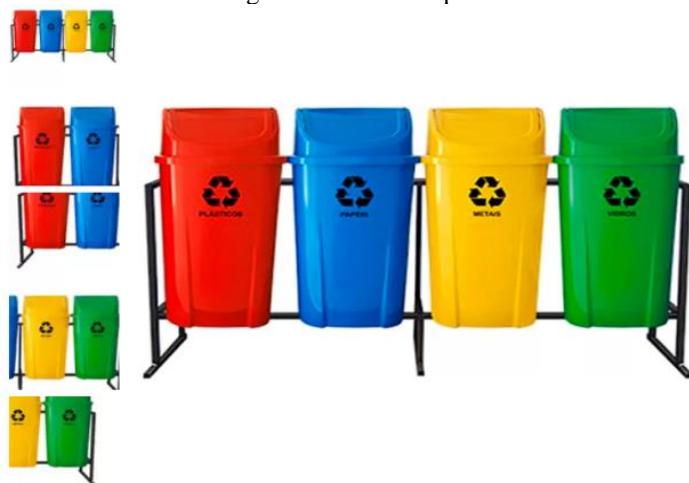
Figura 20 - Lixeiras para coleta seletiva.

Legenda: Kits lixeiras que poderão ser adicionados.
Fonte: Site Mercado Livre, acessado em 20 de jun. 2022.

- A adição de kits de lixeiras (Figura 20) ou/e substituição de lixeiras danificadas, nas praças priorizando os pontos com mais movimentação de pessoas;

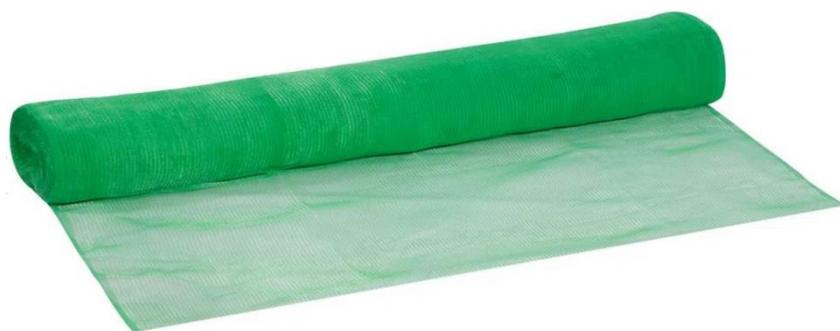
Figura 21 - Tela mosquiteiro.

Legenda: Tela que pode impedir que vetores de doenças possam utilizar água das manilhas.
Fonte: Site Ferramentas Gerais, acessado em 20 de jun. 2022.
